## ¿Qué pasó?

El ayudante del conductor de un camión estaba direccionándolo para realizar la maniobra de reversa. El ayudante se encontraba ubicado detrás del camión sin que el conductor lo pudiera visualizar por los espejos retrovisores, luego de haber retrocedido por lo menos 20 metros y sin haber escuchado nuevamente la voz del ayudante, el conductor detiene el camión, se baja y lo encuentra aprisionado debajo de esté.

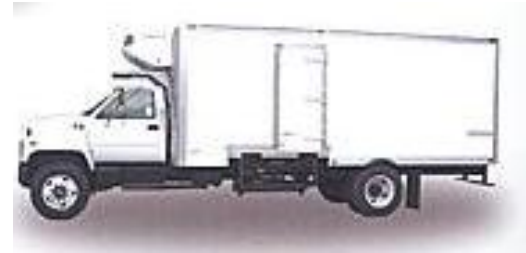
**Consecuencia:** El trabajador falleció.

- ✓ Ubicación incorrecta por parte del ayudante del camión.
- ✓ No hubo una comunicación clara y efectiva entre el conductor y el ayudante.
- ✓ Ausencia de normas, estándares, procedimientos y reglas de trabajo para la realización de actividades.
- ✓ No contar con elementos visibles para el ayudante del camión.

- ✓ Definir un estándar de seguridad para el ayudante del camión y su conductor especificando la operación del retroceso del camión.
- ✓ Definir un protocolo de comunicación entre el ayudante del camión y el conductor.
- ✓ Tener en cuenta los perfiles requeridos para los cargos.
- ✓ Realizar exámenes periódicos con enfoque en optometría y audiometría.
- ✓ Garantizar que el vehículo cuente con alarma de reversa.
- ✓ Garantizar un mantenimiento preventivo y correctivo del vehículo
- ✓ Realizar inspecciones periódicas frente a las condiciones del vehículo como al cumplimiento de los comportamientos seguros.
